**QUANTIFICAÇÃO DO CONSUMO DE ÁGUA EM CANTEIRO DE  
OBRA: ESTUDO DE CASO NA CIDADE DE SÃO MAMEDE - PB**

Trabalho de Conclusão de Curso de graduação,  
apresentado à disciplina Trabalho de Conclusão  
de Curso II do Curso de Bacharelado em  
Engenharia Civil do Centro UNIFIP, campus  
Patos, como requisito parcial para obtenção do  
título de Bacharel em Engenharia Civil.

Quantificar o consumo de água nas etapas construtivas de um auditório multifuncional na cidade de São Mamede-PB.

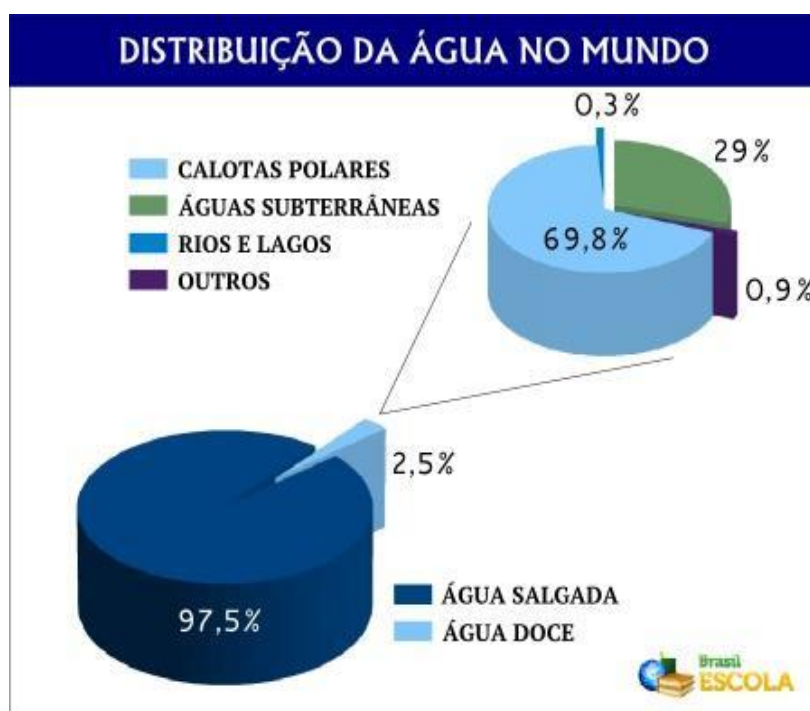
Figura 1 - Gráfico da distribuição da água na biosfera terrestre

Segundo, Mello Flores (2000), estima-se que a terra possui 1,36 bilhões de metros cúbicos de água, onde apenas 3% deste valor são de água doce, sendo este, dividido ainda em uma parcela de 69% para geleiras, restando cerca de 31% destinadas ao consumo humano, nos mananciais de água doce e potável espalhadas pelos continentes, como fica evidenciado no gráfico da Figura 1.

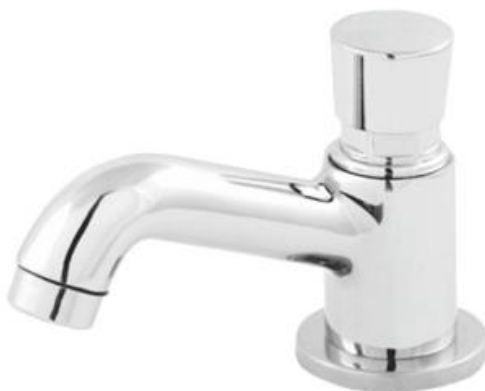
Figura 5 - Torneira de fechamento automático

O equipamento conta com temporizador para o fechamento da válvula de liberação de água, podendo ser ajustado entre 6s e 10s, como especifica o fabricante.

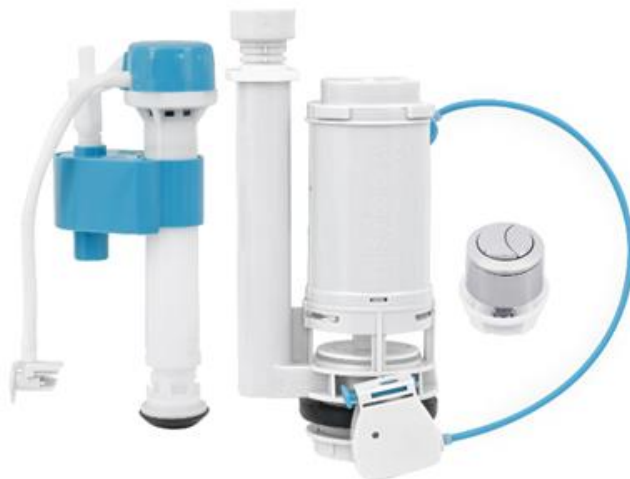
Figura 6 - Sistema duplo de descarga

Esse sistema traz acionamento distintos quanto a sua necessidade, sendo o botão menor disposto de 3 litros de água para utilização e o maior com 6 litros.

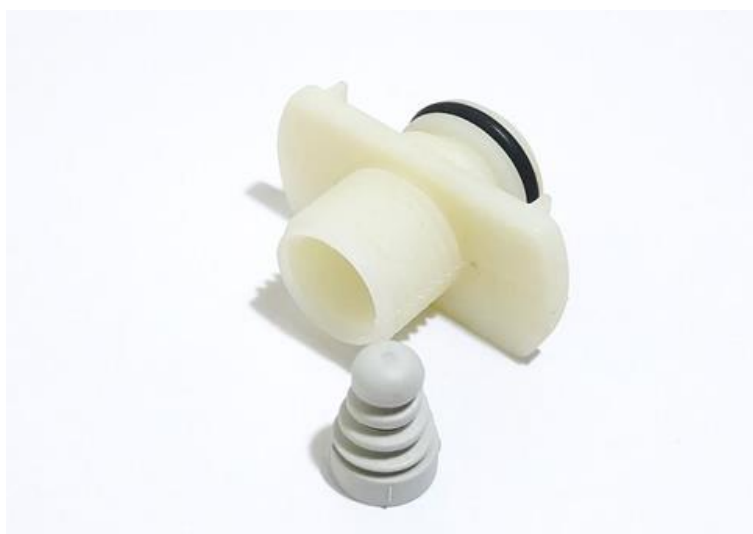
Figura 7 -Redutor de pressão para banheiro

A peça de redução de pressão é instalada junto a saída de água do sistema hidráulico de banho, garantindo uma economia de até 50% do consumo, segundo dados do fabricante.

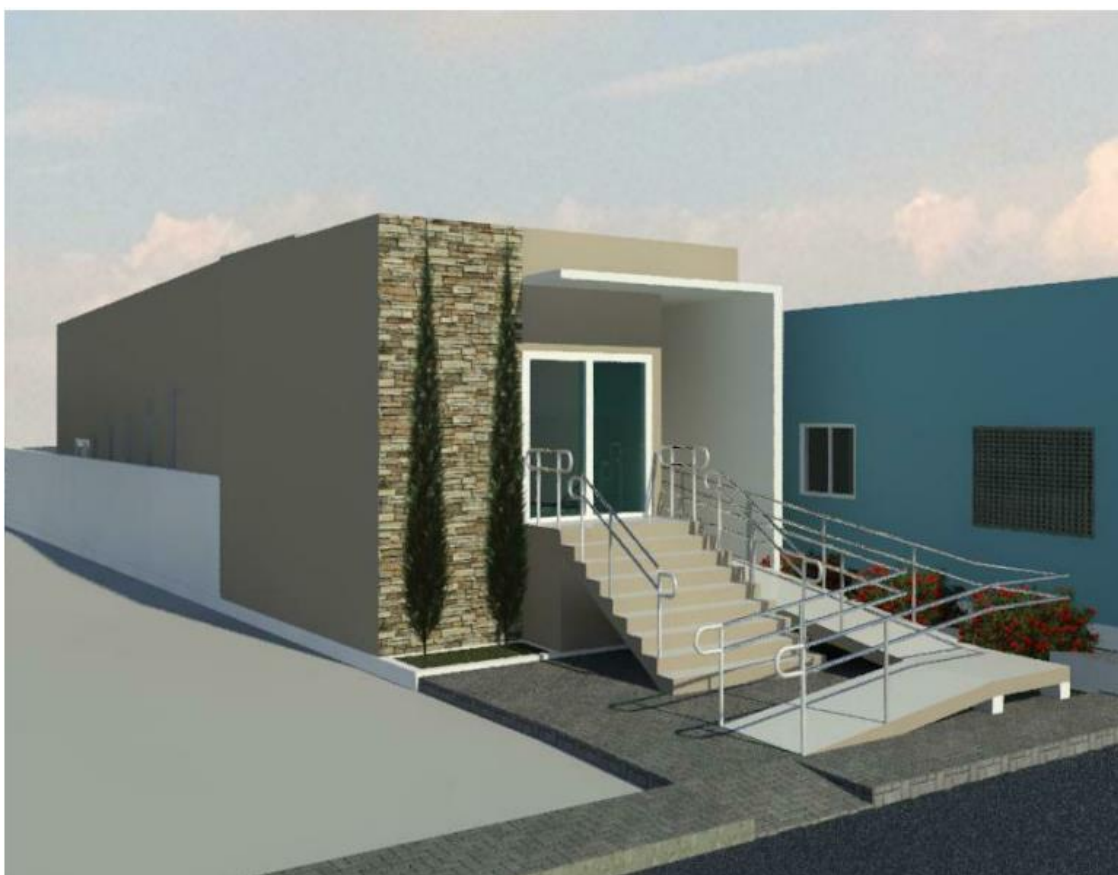
Figura 9 - Vista Renderizada do Auditório

As plantas do projeto podem ser analisadas nas Figuras 9, 10 e 11.

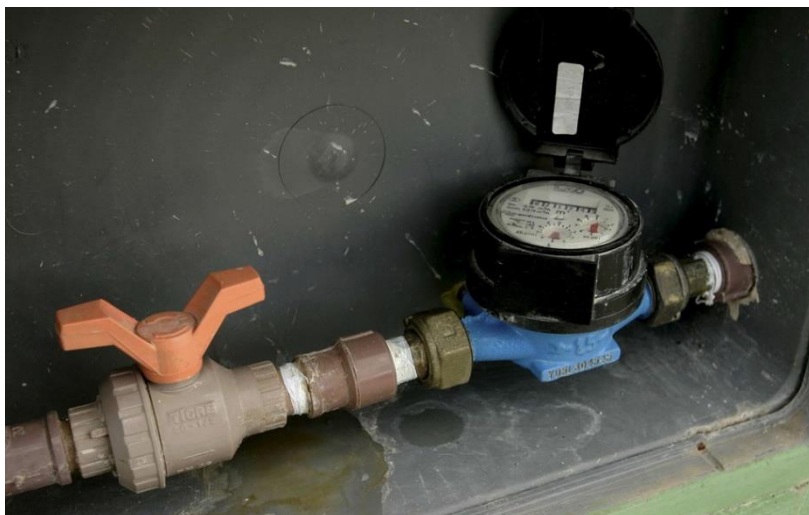
Figura 12 - Hidrômetro da Obra

que podem apresentar incoerências em seus levantamentos por serem dispositivos com vidas úteis longa. Por este motivo foi adotado uma margem de erro de 5% para os resultados obtidos. A figura 12 exemplifica o tipo de dispositivo utilizado para a medição.

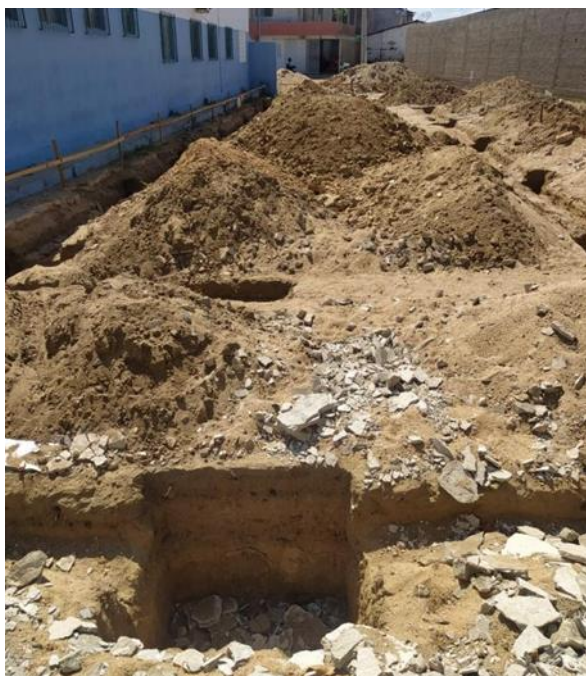
Figura 13 - Serviços Preliminares

Durante o primeiro mês de acompanhamento *in loco*, foram executados os serviços preliminares para a limpeza do terreno, como terraplanagem e nivelamento do solo, para a iniciação do processo de irrigação da superfície. Após o período de sua unificação, foi realizado a locação do gabarito da obra posicionando as delimitações da fundação, a partir do cruzamento dos eixos lançados, garantindo as posições dos elementos indicados em projeto, sendo possível efetuar o corte da sapata, como mostra a Figura 13. Com as etapas concluídas em 100%, o consumo de água foi de 16m<sup>3</sup>.

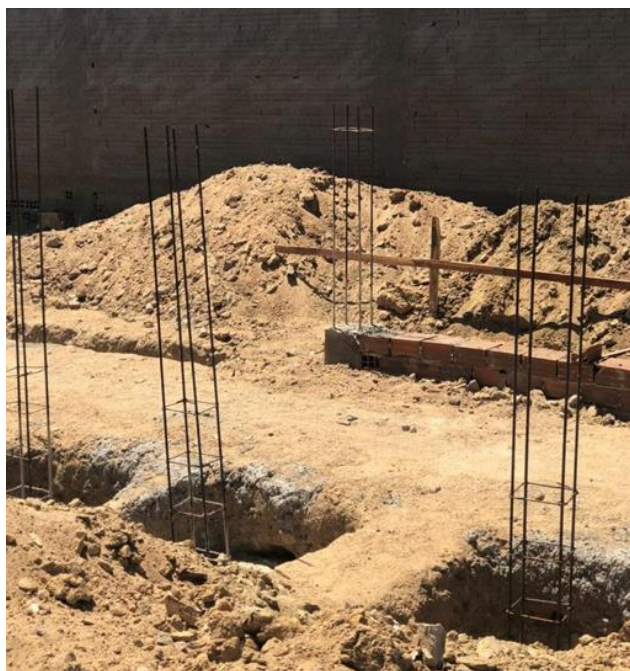
Figura 14 - Concretagem da Fundação

Ao segundo mês de obra, foi iniciada a concretagem da fundação para a execução da superestrutura. O concreto foi lançado nas formas de maneira uniforme, respeitando considerações indicadas pela norma ABNT NBR 14931, a fim de garantir o bom desempenho da estrutura. Todas as bases foram concretadas de uma vez, para que fosse possível respeitar o tempo de cura do cimento, de acordo com a Figura 14.

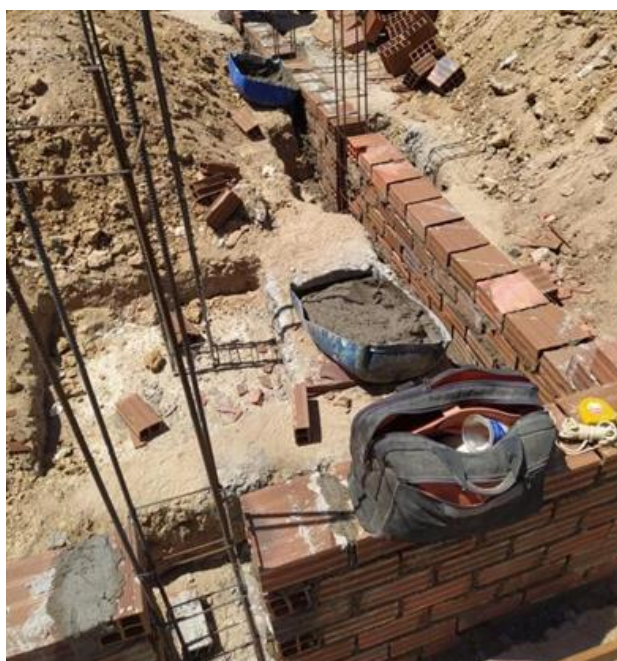
Figura 15 - Concretagem das Vigas Baldrame

Para os dois meses subsequentes referentes a execução da estrutura foram produzidas as vigas baldrame, responsáveis por conectar as sapatas isoladas e distribuir a carga das paredes e do teto para a fundação, assim como os pilares estruturais, ao qual segue a função de suportar as cargas verticais e distribui-las a base, como mostra a Figura 15.

Após a conclusão do encaixotamento das ferragens desses elementos, foi feita a concretagem dos mesmos, alertando para que a produção desse material de preenchimento é feita in loco, o que ocasiona um maior consumo de água nessa etapa construtiva com um volume de 141m<sup>3</sup> somados os três meses da sua duração.

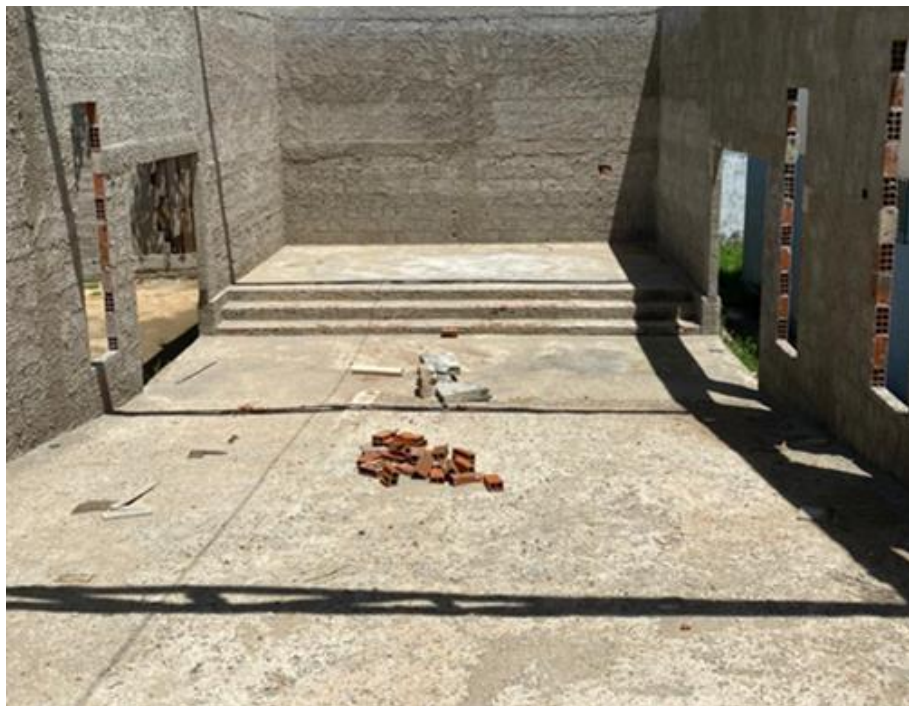
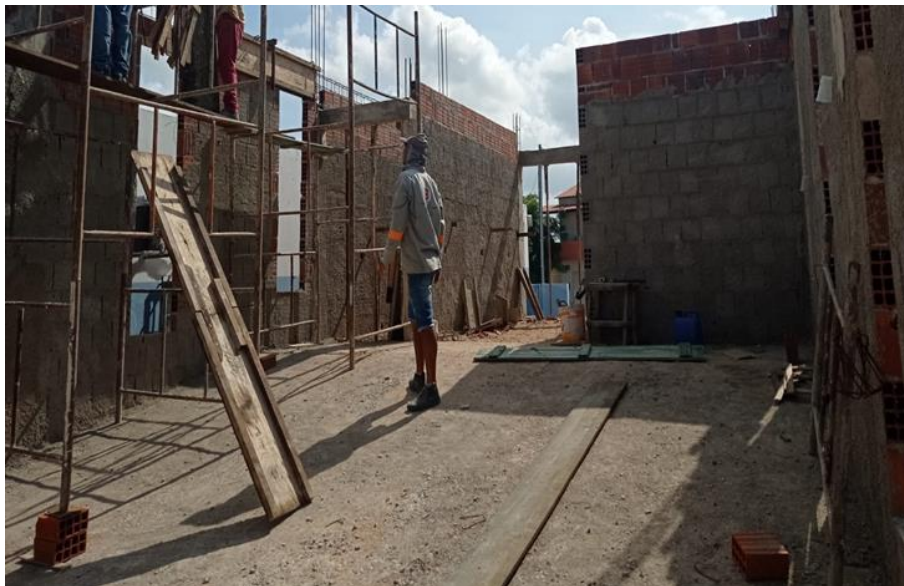
Durante o decimo mês foram realizadas as etapas de reboco por completo da alvenaria, produzidos por uma argamassa mais refinada para que o recebimento da pintura em etapas posteriores seja feito sem comprometimento estético, assim como a finalização do piso do auditório em cimento, como mostra as Figuras 16 e 17.
