CENTRO UNIVERSITÁRIO DE PATOS  
BACHARELADO EM ENGENHARIA CIVIL

**ANÁLISE DE PAVIMENTOS EM PARALELEPÍPEDOS NO MUNICÍPIO DE  
CONDADO-PB**

Trabalho de Conclusão de Curso de graduação,  
submetido ao curso de Bacharelado em  
Engenharia Civil do Centro UNIFIP, campus  
Patos, como parte dos requisitos para obtenção  
do título de Bacharel em Engenharia Civil.

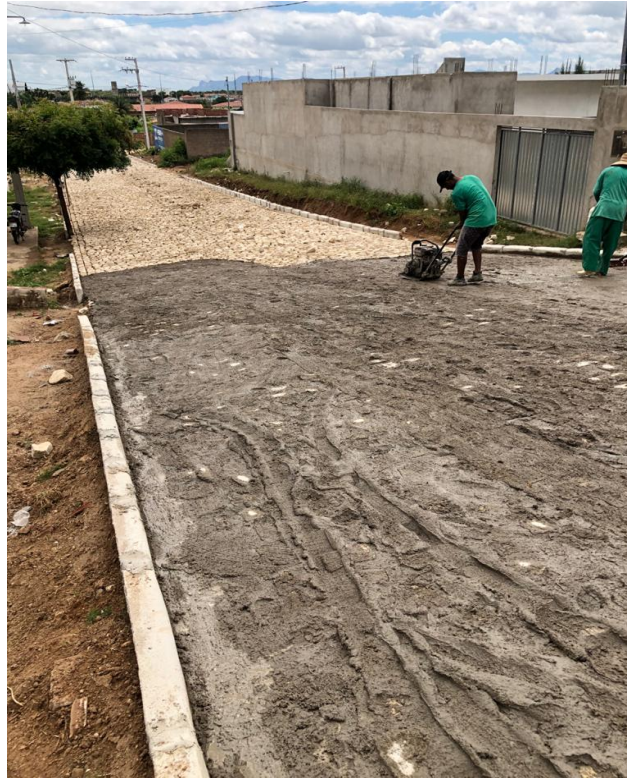
**Figura 5:** Pavimentação pelo método convencional

Pelo Método Convencional as juntas do pavimento são preenchidas com argamassa de cimento e areia no traço 1:3 (CLC CONSTRUTOTA, 2012) conforme Figura 5.

A execução deste serviço acontece com o assentamento das pedras espaçadas sobre um colchão de areia, ou chamada de camada uniforme de areia grossa que quando compactada atingindo o nível normal do terreno, são impostas sobre elas um preenchimento de juntas preparadas com argamassa de areia e cimento, de maneira que seja bem preparada no seu tempo certo de execução para o não endurecimento (MEDEIROS, 2015).

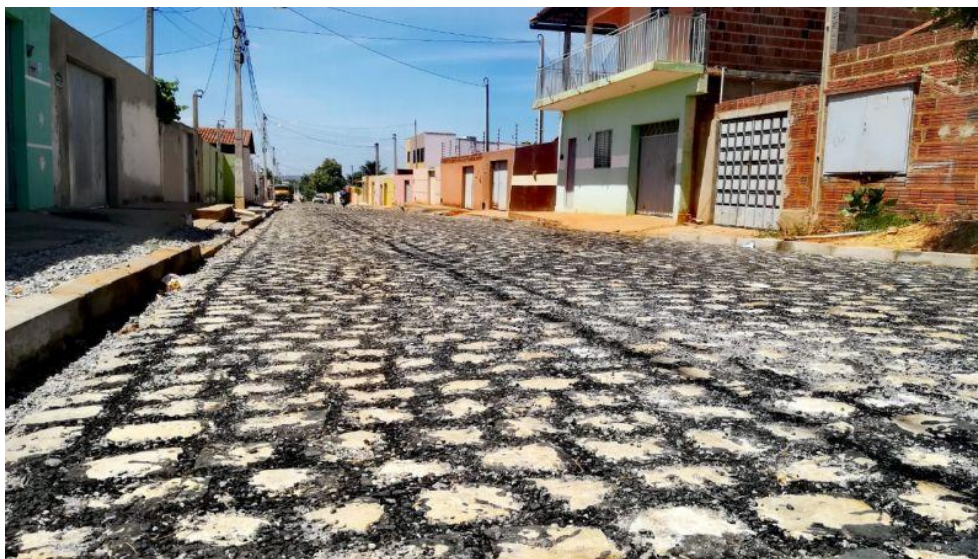
**Figura 6:** Método Bripar

O Método Bripar consiste em preencher as juntas com brita e cascalho e utilizando-se material betuminoso, preferencialmente Emulsão Asfáltica RR-2C, para unir a brita com o cascalho e os paralelepípedos (CLC CONTRUTORA, 2012). A Figura 6 ilustra a pavimentação pelo método Bripar.

O pavimento Bripar (Brita + Paralelepípedo) deve ser entendido como as lajes monolíticas rígidas aos esforços tangenciais e semiflexíveis, provenientes da associação da brita graduada com o paralelepípedo, compactado mecanicamente. O paralelepípedo e a brita são materiais de uso comum, mas que nunca haviam sido associados para constituírem pavimento em que se usa o asfalto como elemento catalisador, isto é, fazendo parte do pavimento, assegurando a longevidade, pelas três propriedades que lhes são comuns: é aglutinante unindo as britas entre si e ao paralelepípedo, é impermeabilizante, garantindo a estabilidade da base, não permitindo a entrada de água e nem a desconcentração dos materiais e finalmente é plástico o suficiente para permitir, em pequenos movimentos à adaptação do pavimento, mantendo as principais características já observadas (INVENÇÕES BRASILEIRAS, 2008).

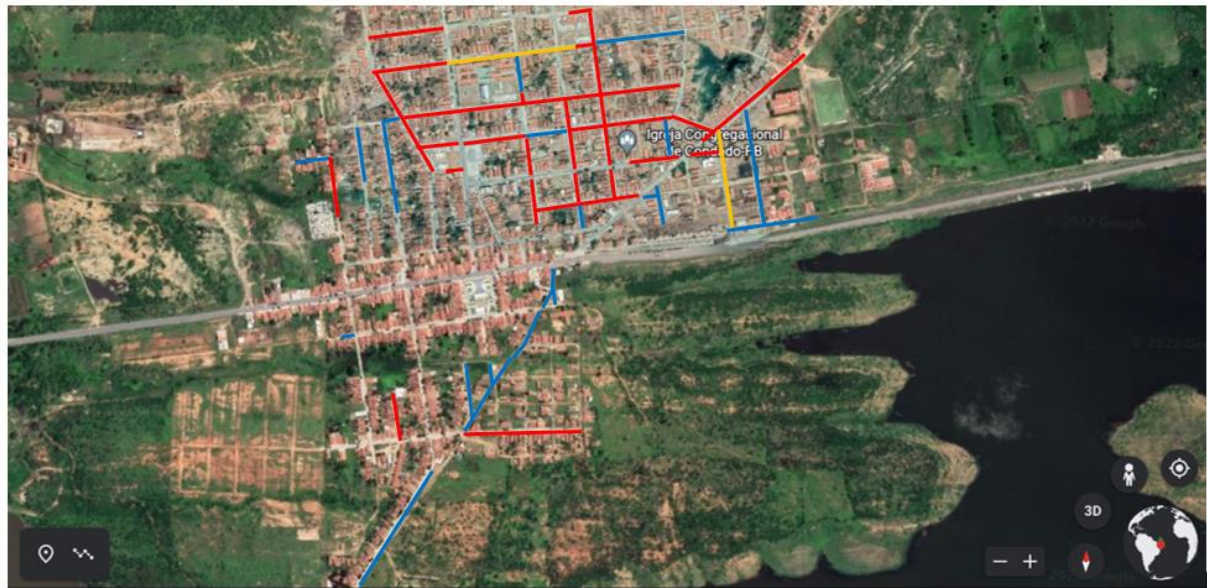
**Figura 9:** Imagem aérea do município de Condado com a localização das ruas objeto de estudo.

O presente trabalho se desenvolveu com base no acompanhamento das etapas construtivas de implantação de pavimentação em paralelepípedos. A Figura 9 mostra as ruas pavimentadas que foram o objeto de estudo desta pesquisa, sendo na cor vermelha as ruas com o pavimento em pedras granítica, em azul se encontram as ruas com pavimento em pedras de calcário e na cor laranja são as ruas que estão em processo de construção do pavimento com pedras graníticas.

- Pedra Granítica
- Pedra Calcária
- Em construção (Granítica)

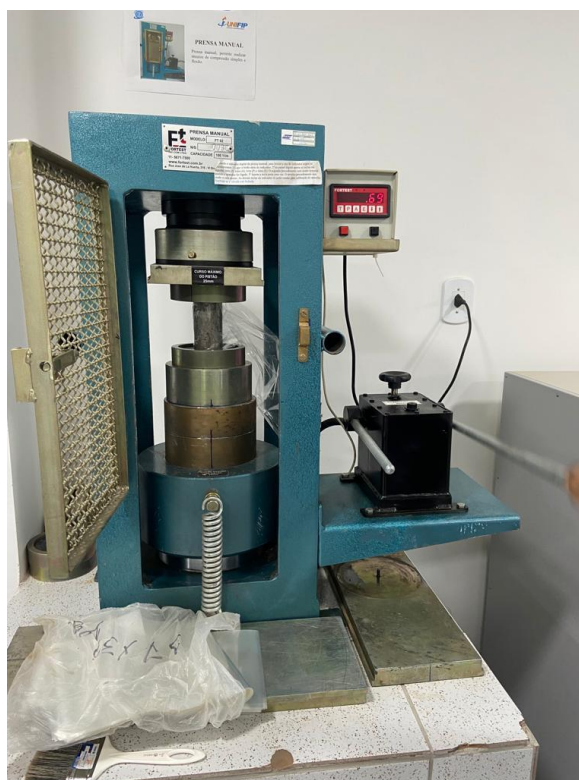
**Figura 10:** Prensa de ensaio de determinação da resistência a compressão

Na Figura 10 está mostrada a prensa para a realização do ensaio de compressão axial de corpos de provas de cimento Portland utilizado como argamassa de rejuntamento, utilizando sempre corpos de provas de tamanho 100 mm x 50 mm.

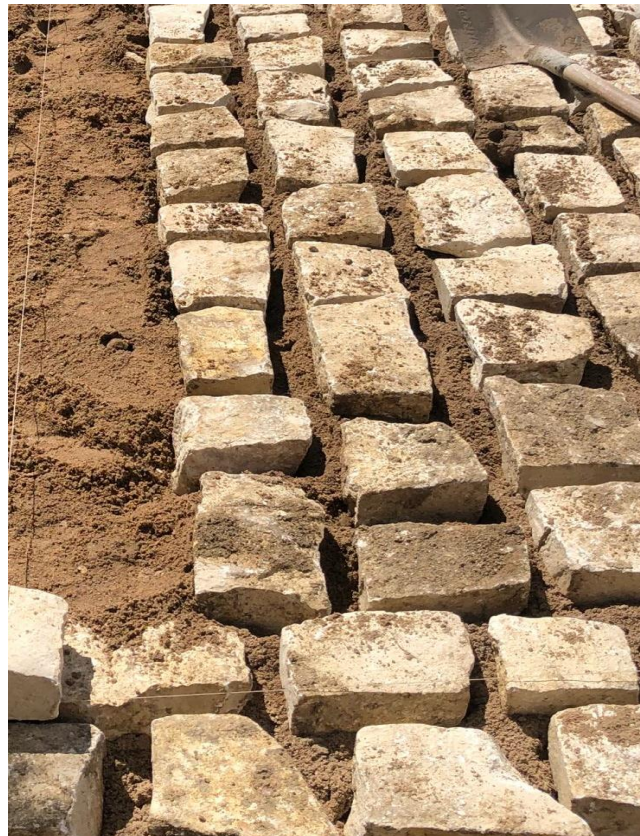
**Figura 11:** Espaçamento entre as juntas longitudinais e transversais de pavimentação com pedra calcária.

Para o desenvolvimento desse estudo analisou-se a execução do assentamento das pedras sobre o colchão de areia, onde foram realizadas medidas com trena e feito o registro fotográfico dos dois tipos de pedras, conforme Figura 11 e Figura 12, usadas na pavimentação para análise de espaçamento entre as juntas longitudinais e transversais.

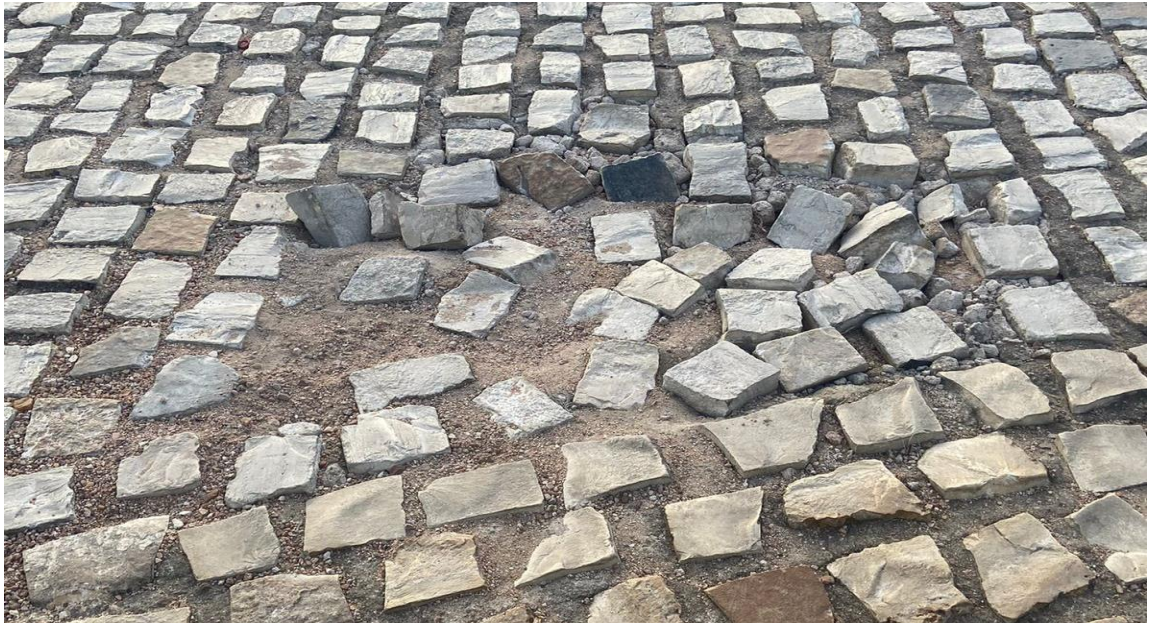
**Figura 17:** Juntas sem preenchimento com aparecimento de Panelas

Diversos defeitos podem se apresentar sobre os pavimentos por diversos motivos, porém, erros de projeto e execução podem contribuir para o surgimento ou desenvolvimento de patologias que irão prejudicar a funcionalidade da pavimentação. Conforme Figura 17, a falta de material de preenchimento das juntas associado ao tráfego de veículos e às intempéries climáticas ocasionam o aparecimento de panelas.

As causas mais prováveis para esse surgimento são em decorrência de problemas na execução do pavimento, como a falta do intertravamento adequado das peças e/ou ainda o uso de material inadequado durante a execução. O intertravamento acontece em função de um sistema de assentamento das peças, e para que ele ocorra todo esse sistema deve estar integrado de maneira eficiente. A falta de intertravamento acontece devido ao espaçamento demasiado entre as peças, conforme verificou-se com a realização desse trabalho e já citado anteriormente.
